ATERRO DA DOCA DO TERREIRO DO TRIGO SOBRE ALUVIÕES LODOSAS TRATADAS COM COLUNAS DE JET GROUTING

FILL OF THE "TERREIRO DO TRIGO" DOCKYARD OVER ALLUVIAL AND HARD SOILS CONSOLIDATED WITH JET GROUTING COLUMNS

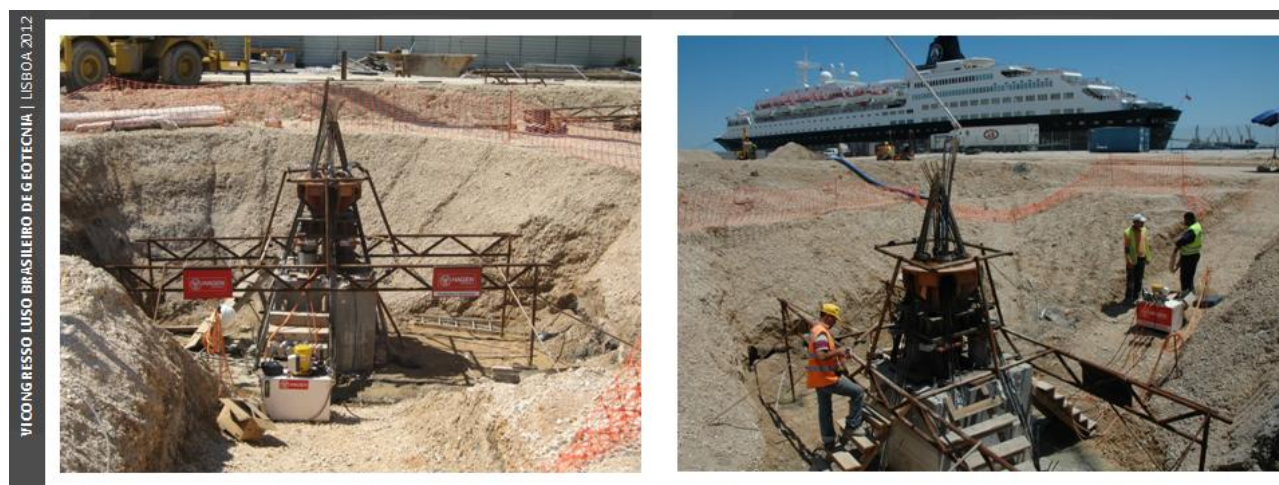
Figura 11 – Vista Geral dos dois Ensaios de Carga Vertical

Com base nos resultados obtidos foi confirmada a capacidade de carga das colunas de jet grouting, realizadas com o objectivo de tratamento dos terrenos de fundação do aterro da Doca do Jardim do Tabaco (Figura 11).

Os dois ensaios foram realizados sobre colunas de jet grouting Ø1500mm, armadas com um tubo de microestaca, em aço N80 Ø177,0x25,0mm, reforçado interiormente, nos 6,0m superiores, com um varão tipo GEWI Ø50mm.

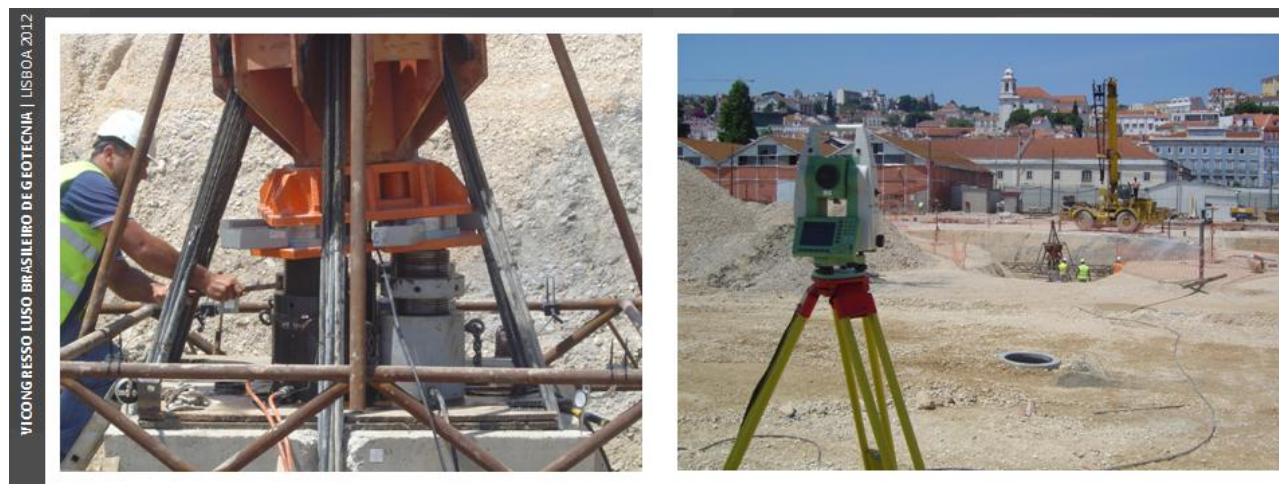
Figura 12 – Sistema de Aplicação da Carga e Sistema de Leitura

Como sistema de reacção foram utilizadas seis ancoragens de seis cordões de 0,6", devidamente seladas no substrato competente e amarradas no coroamento através de uma cabeça metálica (Figura 12).

As cargas de ensaio foram assim aplicadas ao coroamento das colunas de jet grouting através do maciço de encabeçamento em betão armado, recorrendo a um capacete metálico que permitiu acomodar as cabeças das ancoragens, devidamente seladas no substrato competente e que permitiram suportar a força de reacção (tracção) necessária à aplicação das cargas de compressão sobre as colunas.

Entre a face superior do maciço de betão armado e o capacete de reacção foram intercalados quatro macacos hidráulicos devidamente calibrados (com as quatro respectivas células de carga igualmente calibradas), que permitiram a mobilização e o controlo da carga instalada durante o decorrer dos ensaios.

Em cada ensaio foram instalados os seguintes dispositivos, com o objectivo de medir as deformações axiais das colunas de jet grouting e as cargas aplicadas às mesmas (Figura 12):

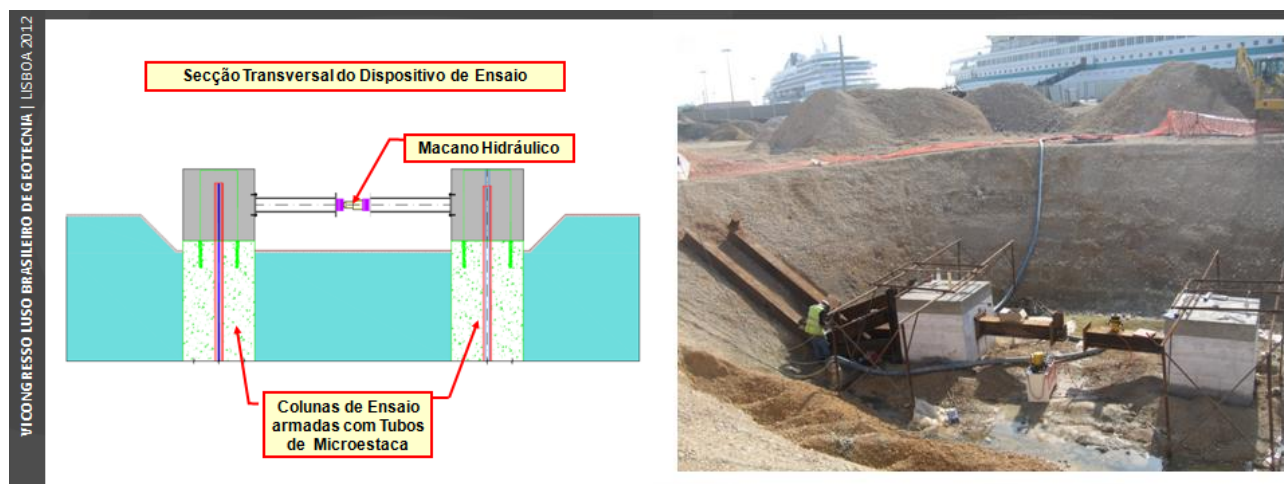
Figura 14 – Sistema de Ensaio Idealizado e Sistema Alternativo Implementado

Apesar de prevista inicialmente a realização de apenas um ensaio de carga, face às dificuldades que surgiram durante a realização do primeiro ensaio de carga, durante o qual, na fase de carga do 2º ciclo, se registaram deslocamentos e rotações demasiado expressivos na cabeça de uma das colunas, foi considerado como oportuna a repetição do ensaio. O dispositivo de ensaio definido inicialmente previa que o ensaio horizontal fosse realizado entre o coroamento de duas colunas, ou seja, as duas colunas seriam ensaiadas em conjunto e serviam simultaneamente de sistema de reacção simétrico, conforme representado na Figura 14.

Como já descrito, face à deformação excessiva de uma das colunas, motivada muito provavelmente pela descompressão excessiva do terreno lodoso a quando da escavação para a execução do maciço de encabeçamento, que terá afectado a ligação do coroamento da coluna ao mesmo, o sistema não se mostrou simétrico e, como tal, verificou-se um excessivo afastamento dos maciços, impossibilitando a mobilização das cargas previstas. De modo a tentar solucionar a situação referida, realizou-se a repetição do ensaio em que o maciço de encabeçamento da coluna danificada foi escorado contra o terreno existente, com o objectivo de mobilizar um sistema de reacção alternativo, mais realista, e de maior rigidez, conforme indicado na Figura 14.

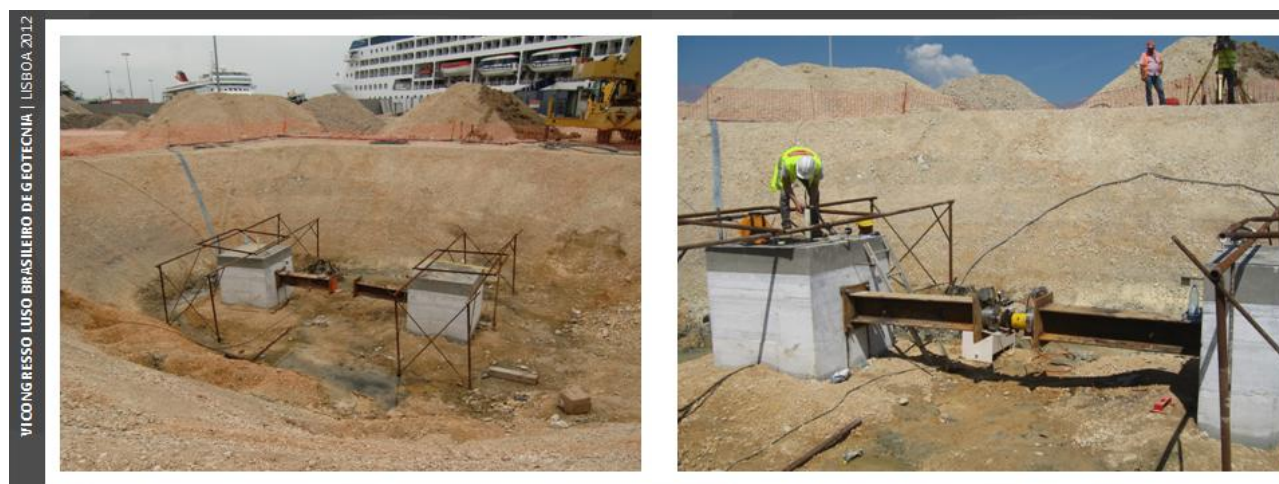
Figura 15 – Maciços antes da Realização do Ensaio e Macaco Hidráulico

Como já referido, as cargas de ensaio foram aplicadas ao coroamento das colunas de jet grouting, através de maciços de encabeçamento em betão armado, recorrendo a um macaco hidráulico ligado aos dois maciços por dois perfis metálicos HEB, por sua vez selados nas faces laterais dos referidos maciços, de modo a poderem reagir entre si (Figura 15).
