# SOLUÇÕES DE ESCAVAÇÃO E CONTENÇÃO PERIFÉRICA PARA A CONSTRUÇÃO DOS PISOS ENTERRADOS DA AMPLIAÇÃO DO CENTRO SANTANDER TOTTA EM LISBOA

## RETAINING WALL SOLUTION AND UNDERPINNING FOR THE EXPANSION OF SANTANDER TOTTA BUILDING AT LISBON

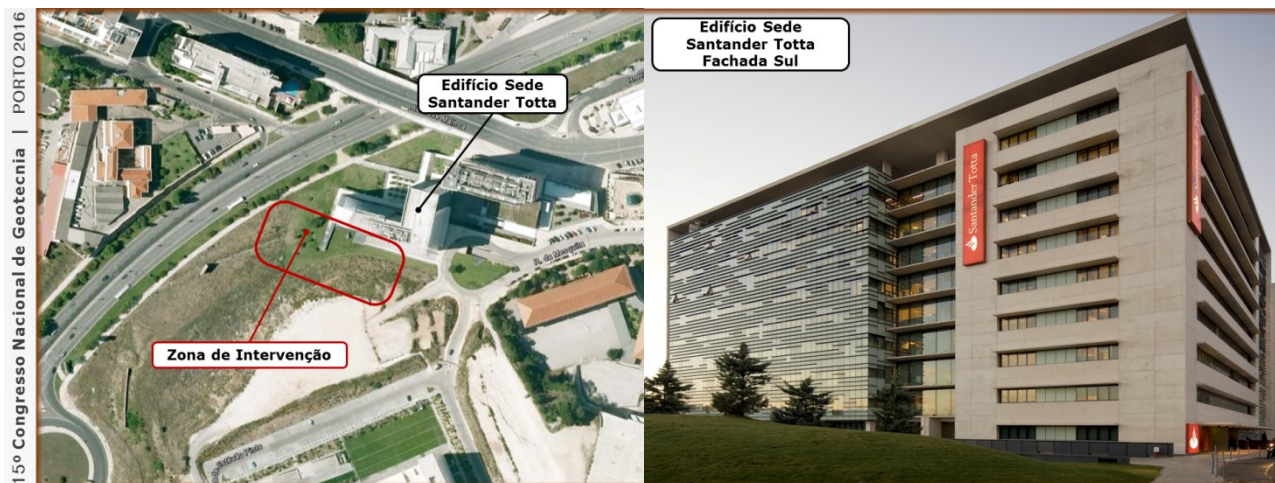
Figura 1– Vista aérea do local de intervenção (à esquerda); Vista sul do edifício (à direita).

No âmbito do Projeto de Ampliação do Edifício Centro Santander Totta, localizado na avenida Calouste Gulbenkian em Lisboa, desenvolveu-se o Projeto de Escavação e Contenção Periférica relativo à execução dos pisos enterrados. A zona onde foi realizada a intervenção confronta com a Avenida Calouste Gulbenkian a Norte e a Poente, a Sul com a ciclovía de Campolide e a Nascente com o edifício existente do Banco Santander Totta, perfazendo uma área de implantação aproximada de 4.000m<sup>2</sup>. A Figura 1 apresenta a vista sul do edifício e a localização da zona intervencionada.

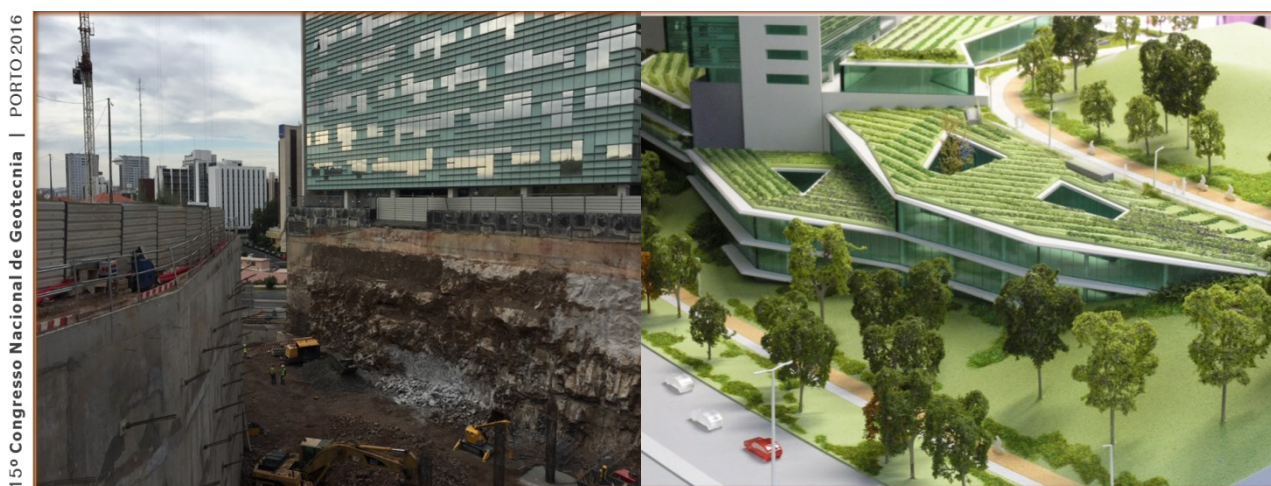
Figura 7 – Fotografia da obra aquando os trabalhos de escavação (à esquerda) e Imagem representativa do aspecto final da obra de ampliação do edifício (à direita).
