EDIFÍCIO CENTENÁRIO EM LISBOA – ESCAVAÇÃO, CONTENÇÃO PERIFÉRICA E RECALÇAMENTO

CENTENARY BUILDING IN LISBON – EXCAVATION, PERIPHERAL RETAINING WALLS AND UNDERPINNING

Pinto, Alexandre, *JetSJ – Geotecnia, Lda., Lisboa, Portugal, apinto@jetsj.pt*
Tomásio, Rui, *JetSJ – Geotecnia, Lda., Lisboa, Portugal, rtomasio@jetsj.pt*
Marques da Costa, Ricardo, *Reyal Urbis, Lisboa, Portugal*
Cabaço, Jorge, *Keller Grundbau GmbH, Portugal (*)*

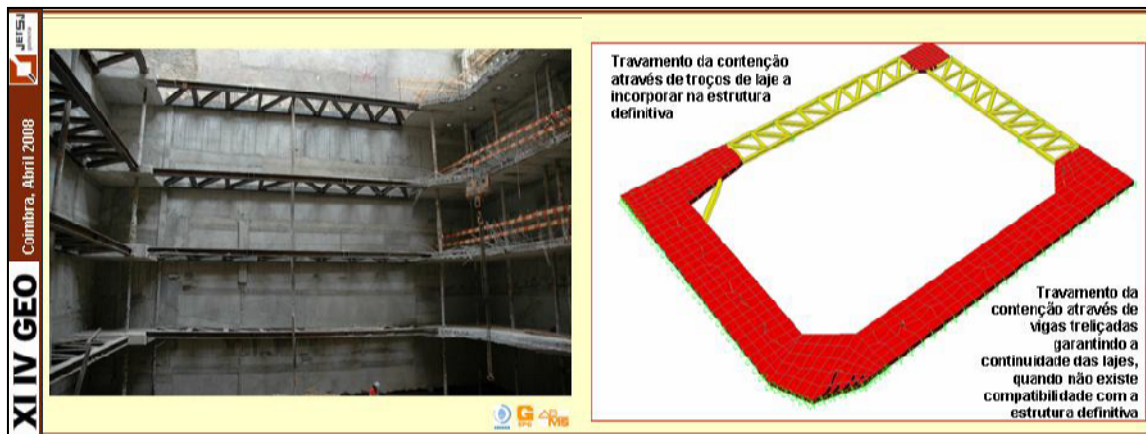
Figura 2 - Efeito de quadro fechado conferido pelos troços de laje e pelas treliças metálicas

As vigas treliça, em conjunto com os troços de laje, construídos durante a fase de escavação, constituíram quadros fechados de travamento rígido e simultâneo dos quatro alçados, ao nível das lajes dos pisos 0, -1, -2 e -3. A localização do primeiro travamento acima da cota das fundações dos edificios vizinhos, associada à rigidez e auto - equilíbrio do mesmo, revelou-se fundamental na garantia do bom comportamento, traduzido na limitação das deformações, das estruturas e das infraestruturas vizinhas (figuras 1, 2 e 4).

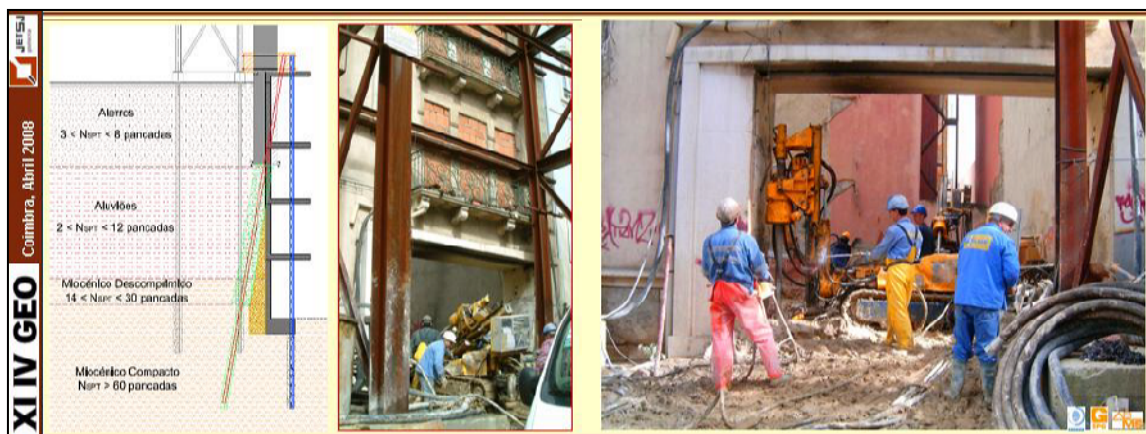
Figura 3 - Perfil geológico – geotécnico e trabalhos de tratamento de terrenos

A campanha de prospecção geológica e geotécnica realizada conduziu à identificação, em profundidade, dos seguintes materiais (Figura 3):

- Depósitos de aterro e depósitos de cobertura, constituídos por solos argilo – siltosos, que incluem abundantes fragmentos líticos, em geral de natureza calcária, e restos de cerâmica dispersos.

- Materiais aluvionares, que se encontram relacionados com uma linha de água subsidiária das linhas de escorrência existentes sensivelmente entre o local da obra e o Terreiro de Paço: antigas ribeiras de S. Sebastião da Pedreira e de Vale de Pereiro. São essencialmente constituídos por argilas siltosas, com seixo fino disperso, associando consistência muito mole a dura.

- Substrato Miocénico, constituído por areias argilosas, de granulometria variável, embora de tendência média a grosseira, incorporando importante fracção grosseira, seixo e calhau, de natureza quartzosa/siliciosa. Os níveis miocénicos mais superficiais apresentam-se descomprimidos, correspondentes a solos granulares medianamente compactos. A partir dos 9 a 10m de profundidade ocorrem materiais miocénicos muito compactos, denominados de “Argilas e Calcários dos Prazeres”.

A delimitação do recinto da escavação pelas fachadas a preservar e por dois edifícios centenários de médio porte, com soluções de fundação típicas de muitos edifícios de Lisboa construídos no início do século XX, constituídas por abóbadas em alvenaria de tijolo, as quais descarregam sobre elementos tipo pegão, em alvenaria de pedra calcária fracamente argamassada, mostrou-se um importante condicionamento, devido à susceptibilidade destes edifícios a assentamentos diferenciais (figuras 3, 5 e 6).

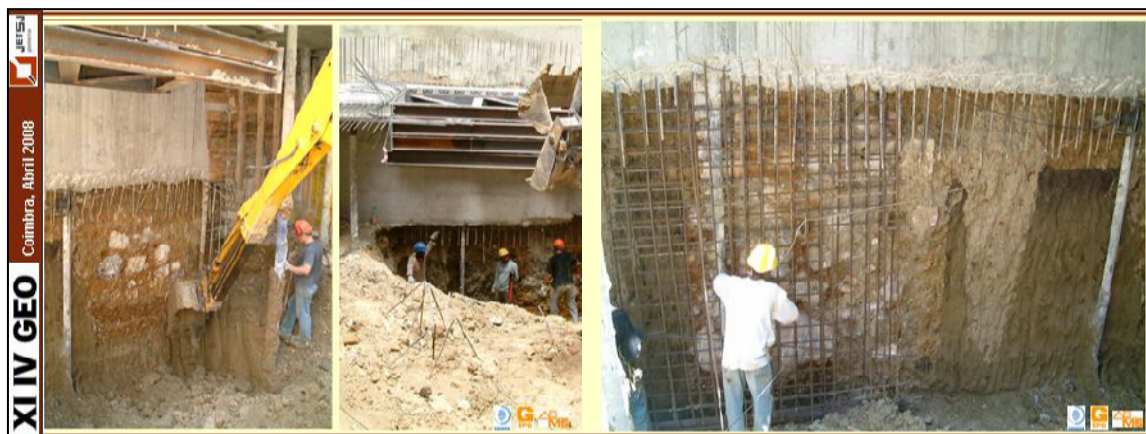
Figura 5 – Vistas da execução da escavação dos terrenos previamente tratados nos alçados Norte e Nascente

Como já referido, a construção da parede de contenção consistiu basicamente na execução faseada, de cima para baixo, de painéis de betão armado que apoiavam provisoriamente em microestacas verticais com secção tubular, N80 Ø88,9x9,5mm (API 5A). Estes elementos foram colocados no interior de furos de $\varnothing_{\min}=6"$ (15cm) e foram selados e injectados através de sistema apropriado no comprimento correspondente ao bolbo de selagem, localizado abaixo da cota de fundação prevista para as sapatas. Os painéis foram betonados contra o paramento vertical aberto no terreno previamente tratado, garantindo-se a estabilidade da parede, face aos impulsos provocados pelo terreno e pelas edificações vizinhas, durante as operações de escavação, pela colocação das treliças de travamento provisórias (Figura 5). O tratamento prévio do terreno permitiu ainda a realização da escavação de uma forma bastante menos faseada.

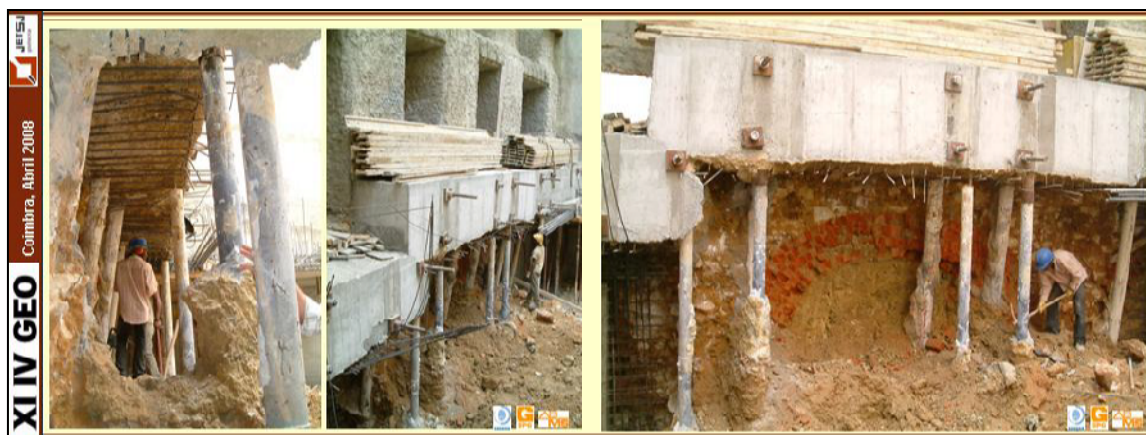
Figura 6 - Vistas de execução da escavação nos alçados Sul e Poente ao nível das fundações originais

O recalçamento foi materializado pela realização de uma segunda fiada interior de microestacas, troços de tubos metálicos unidos obrigatoriamente com uniões exteriores, solidarizadas à cortina exterior e às fachadas a preservar através de vigas de recalçamento, executadas de cada um dos lados da parede das fachadas, ligadas entre si através de mecanismos de costura constituídos por barras pré-esforçadas do tipo “Gewi”. Estas microestacas permitiram ainda o apoio interior dos troços de laje e dos painéis de betão armado (figuras 1, 4 e 6).

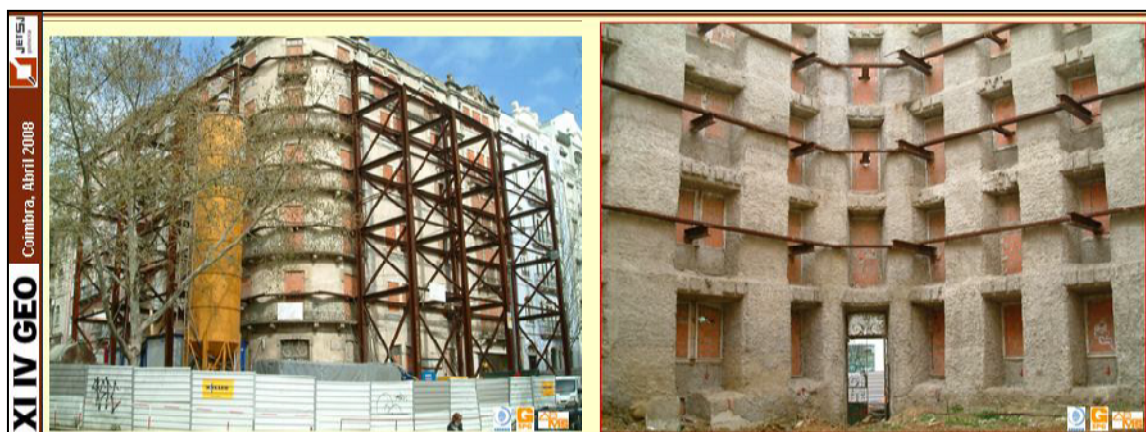
Figura 7 – Vista exterior e interior da estrutura metálica de contenção das fachadas nos alçados Sul e Poente

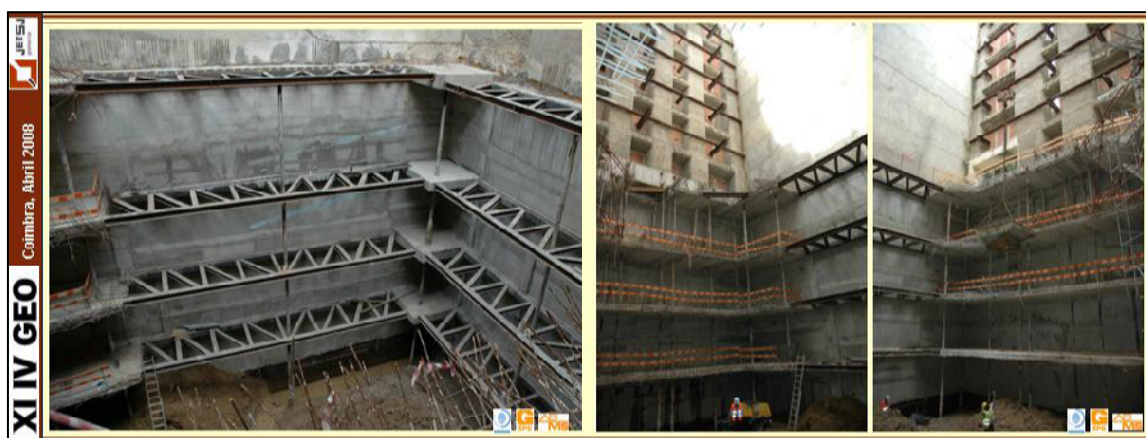
Figura 9 – Vistas da obra na fase final dos trabalhos de escavação e contenção periférica

As soluções de contenção periférica e de recalçamento descritas, implementadas de forma devidamente interligada, associadas ao tratamento prévio dos depósitos de aterro e dos materiais aluvionares, revelaram-se particularmente adequadas aos condicionamentos geológicos e de condições de vizinhança existentes, com destaque para a impossibilidade de realização de ancoragens. A comprovação foi o desenrolar de todos os trabalhos de escavação sem registo de movimentos que determinassem a verificação de critérios de alerta e de alarme nos diversos aparelhos de monitorização instalados na obra e, sobretudo, sem danos nos edifícios e nas infraestruturas adjacentes que condicionassem a respectiva funcionalidade (figuras 8 e 9).
