SANA TORRE VASCO DA GAMA ROYAL HOTEL: SOLUÇÕES GEOTÉCNICAS

SANA TORRE VASCO DA GAMA ROYAL HOTEL: GEOTECHNICAL SOLUTIONS

Pinto, Alexandre, *JetSJ Geotecnia Lda., Lisboa, Portugal, apinto@jetsj.pt*

Sá, João, *Tecnasol – Fundações e Geotecnia S.A., Amadora, Portugal, jrbasa@tecnasol-fge.pt*

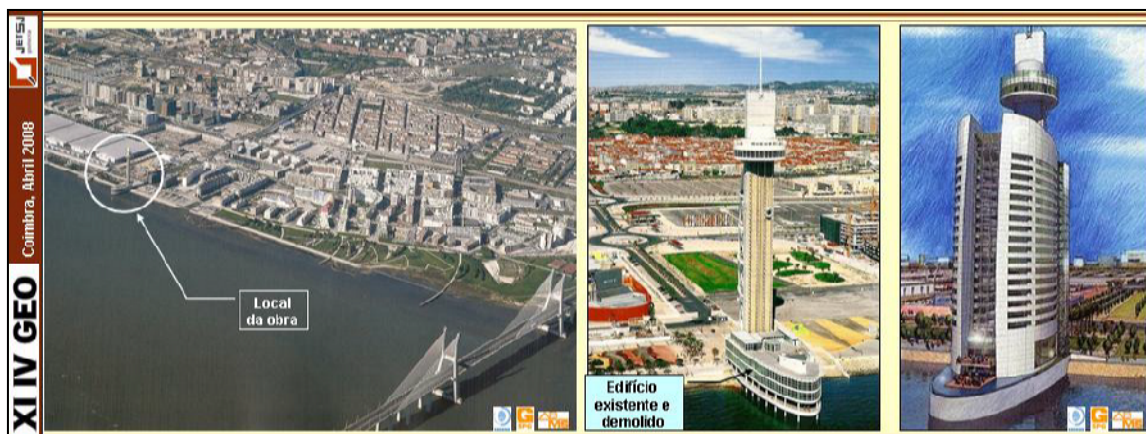
Figura 1 – Vistas aéreas do local da obra e perspectiva do Hotel após conclusão

O projecto do Hotel previu a execução de um edifício, devidamente integrado com a Torre panorâmica existente, de forma a assegurar a singularidade do conjunto resultante e, simultaneamente, a individualização funcional e formal de ambos os edifícios. O edifício do Hotel é constituído por dois corpos principais em torno de um átrio interior perpendicular à margem do rio e no enfiamento dos elevadores de acesso à Torre, colocados sobre um embasamento com configuração semi - elíptica em planta, no interior do qual se localizam os pisos enterrados, sendo o inferior (C2) destinado a fins técnicos e o superior (C1) a fins de estacionamento. O piso relativo ao átrio monumental, piso “0”, “rasga” o interior do hotel e aglutina todos os espaços públicos, comunicando com o piso “1”, onde se encontra a zona de reuniões. Acima do piso de reuniões e do piso técnico que lhe está sobreposto, desenvolve-se a área de alojamento com 18 pisos num corpo e 19 no outro. O piso de cobertura compreende zonas técnicas e um terraço com piscina e esplanada (Figura 1).

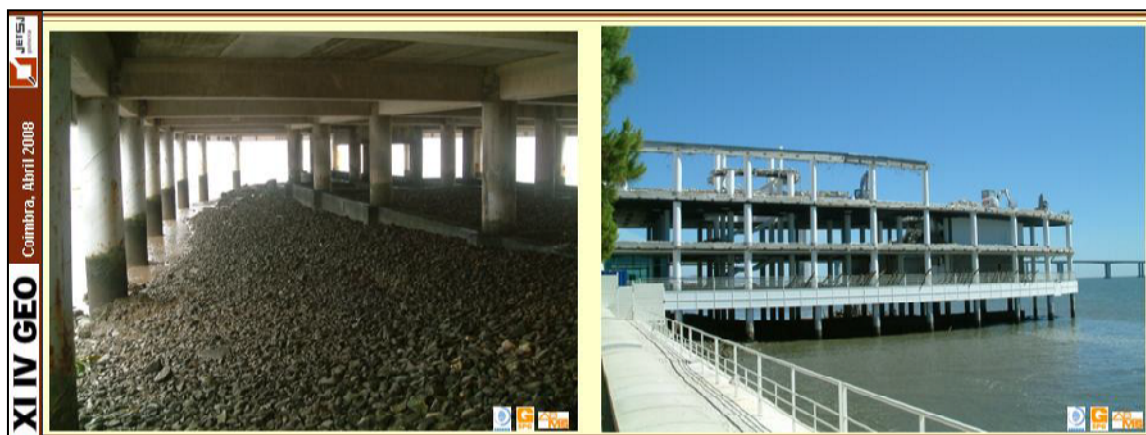
Figura 2 – Vistas das fundações do edifício existente e da respectiva demolição

O local da intervenção situa-se na zona aluvionar do estuário do rio Tejo, junto ao muro cais da antiga zona portuária de Lisboa, numa plataforma localizada aproximadamente à cota altimétrica +3,5 (ZT – referencia de todas as cotas altimétricas no presente artigo). Esta plataforma é constituída por aterros de natureza diversa, colocados no local durante a execução das obras portuárias. Parte dos aluviões lodosos situados na zona de fundação da retenção marginal existente foi substituída por um aterro hidráulico com areias e por um prisma de enrocamento, sobre os quais foi realizado um revestimento com pedra. A parte superior da plataforma, localizada à cota +3,5, é constituída por aterros heterogéneos (figuras 1 e 2).

A existência dos elementos de fundação do edifício a demolir, nomeadamente vigas, maciços de encabeçamento, estacas e estacas prancha atirantadas, determinou a necessidade de proceder à sua compatibilização com as soluções propostas para as fundações, escavação e cortinas periféricas do Hotel, incluindo o respectivo faseamento construtivo (figuras 2 e 3).

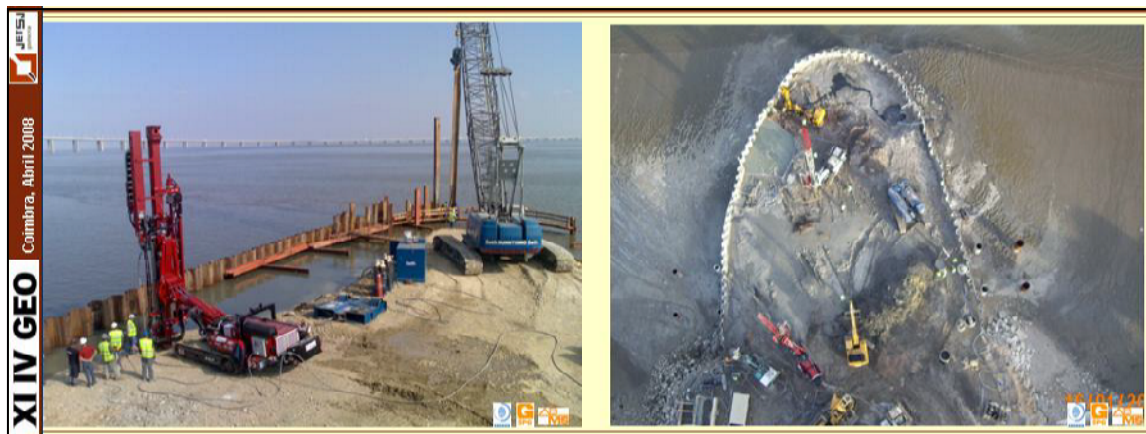
Figura 5 – Execução da cortina exterior em estacas prancha e trabalhos no seu interior

A ensecadeira periférica provisória foi materializada por uma cortina de estacas prancha e por uma cortina de colunas de jet grouting, ambas apoiadas no substrato calcarenítico não degradado. As mesmas foram travadas, abaixo da cota de fundo da escavação, por uma laje de tampão de fundo, constituída por colunas de jet grouting, Ø3000 mm e Ø1500 mm, com 2 m de espessura mínima, e no topo por ancoragens e por uma grelha de perfis metálicos, instalados aproximadamente à cota +1,20, solidarizados através de uma viga de distribuição e apoiados verticalmente em microestacas, por sua vez, seladas no interior das colunas do tampão de fundo. Esta grelha de perfis metálicos dispunha da dupla função de atirantamento, para a plataforma de aterro executada à cota +1,70, e de escoramento para a escavação. As estacas prancha foram assim realizadas a partir da referida plataforma de aterro, executada com material granular sobre uma camada de geogrelhas biaxiais em polipropileno (20 kN/m), funcionando o conjunto como uma plataforma de transferência de carga para as fundações existentes. Nas extremidades do lado Poente, junto à Torre Vasco da Gama, incluindo a ligação às paredes moldadas de fundação da Torre, onde a composição pedregosa dos terrenos não permita a cravação de estacas prancha, a ensecadeira periférica foi materializada através de uma cortina de colunas de jet grouting Ø1000 mm, afastadas de 0,60 m, armadas com tubos metálicos N80 Ø177,8x9 mm (API 5A), apoiadas no substrato calcarenítico. Como já referido, o travamento superior da cortina de colunas, na zona Poente, onde se localizava o acesso à obra, incluiu a execução de ancoragens, realizadas no interior de colunas de jet grouting, solidarizadas às microestacas integrantes da mesma cortina através de vigas de distribuição metálicas (figuras 4, 5 e 6).

A solução de estacas prancha escoradas / atirantadas, embora tivesse condicionado um pouco os trabalhos de escavação, devido à presença de escoramentos interiores, confirmou-se como compatível com a localização das novas estacas, colunas e microestacas de fundação e pregagem da estrutura do Hotel e sobretudo com as estacas e estacas prancha existentes no local. Para tal, foi importante que a respectiva cravação tivesse sido efectuada com recurso a uma grua com capacidade de 1000 kN, capaz de operar a partir do aterro interior, confinado pelas estacas prancha existentes (Figura 5).

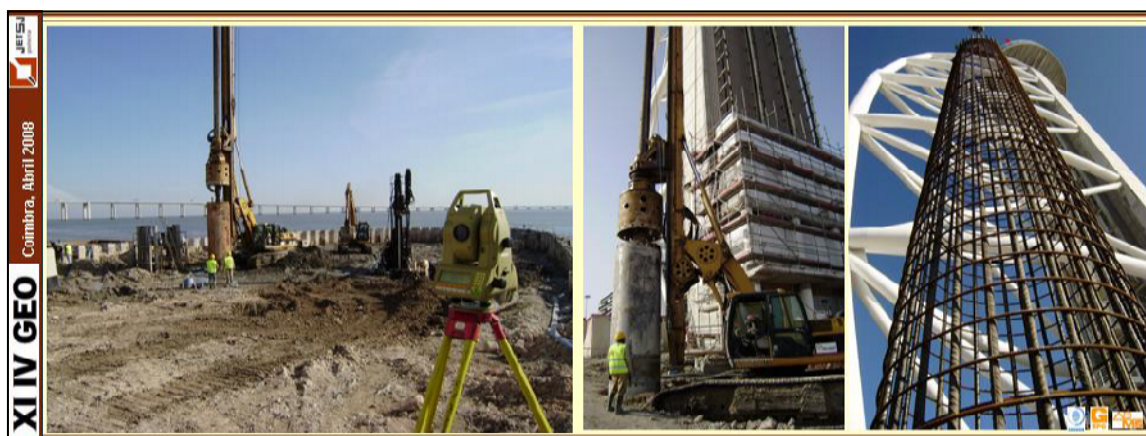
Figura 7 – Vistas da execução das estacas moldadas em betão armado

A solução adoptada constitui uma optimização de uma solução inicial, a qual previa o recurso a um maciço global de colunas de jet grouting, apoiado no substrato calcarenítico. A solução adoptada foi desenvolvida tendo ainda por base o facto de se ter considerado o efeito do terreno localizado entre as estacas de grande diâmetro, reforçado pelas estacas metálicas e pelas estacas prancha existentes e, sobretudo, devidamente confinado pela nova cortina periférica, em colunas de jet grouting e em estacas prancha, todas elas incorporadas na solução definitiva abaixo da cota final de escavação e solidarizadas ao tampão de fundo, em colunas de jet grouting, sobre o qual, como já referido, foi betonada a laje de fundo em betão armado (figuras 3, 4 e 7).
